## GUTACHTEN

über den Bauzustand der allgemeinen Teile, insbesondere über in absehbarer Zeit  
notwendig werdende Erhaltungsarbeiten des Hauses

1170 Wien, Mariengasse 38

Stand: 02.03.2026

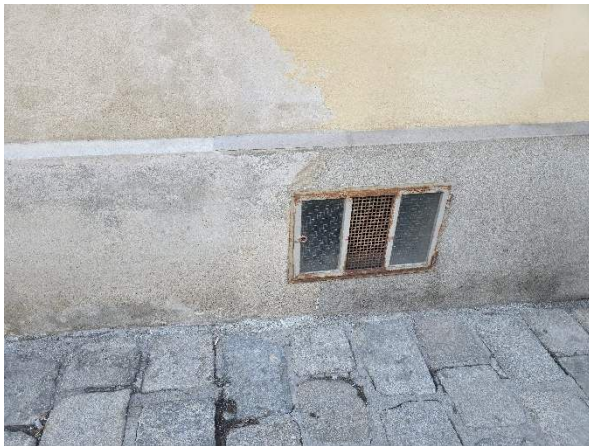
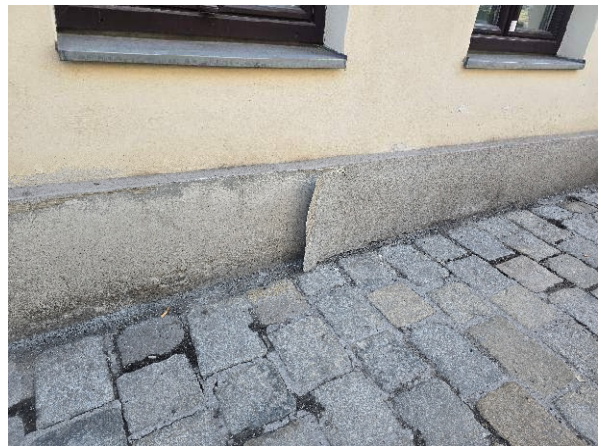
**Straßenfassade:**

reich gegliederte Putzfassade, guter Zustand im oberen Bereich, in der Erdgeschosszone stärkere aufsteigende Feuchtigkeit erkennbar, Kellerfenster verrostet, Fassadenbeschichtung löst sich

- Erneuerung der verrosteten Kellerfenster
- Sanieren des Fassadenverputzes an der Straße im Sockelbereich

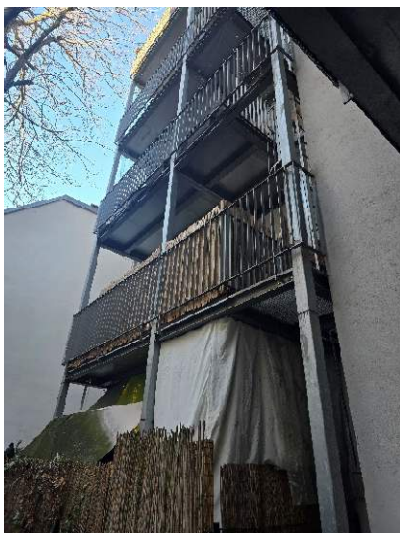
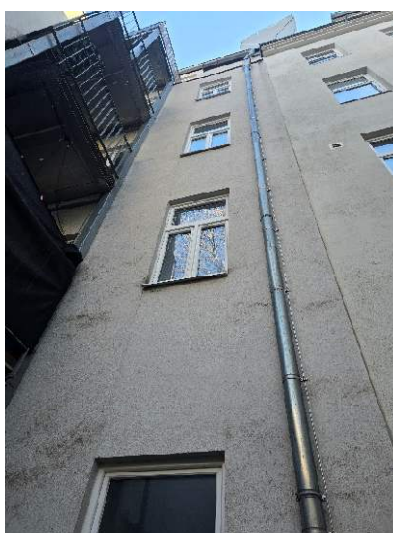
**Hoffassade:**

glatte Putzfassade, keine Schäden  
neuer Balkonturm

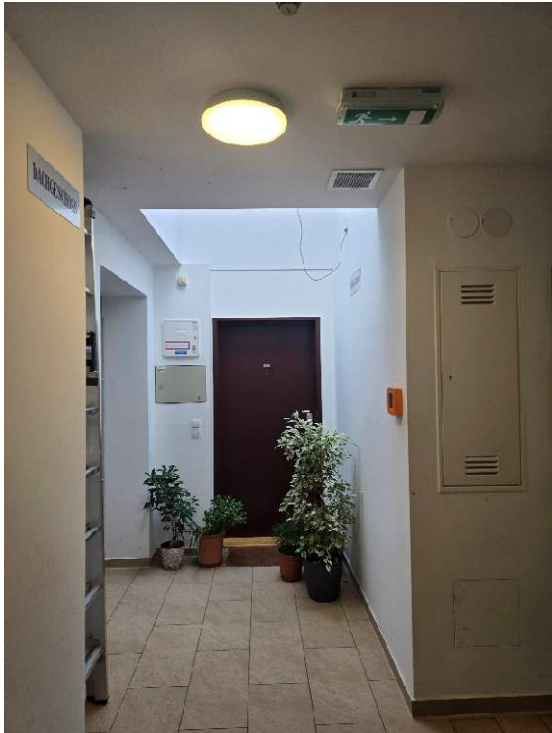
Stiegenhäuser, Entree, Gänge, Hauseingang

guter sanierter Zustand,

Brandrauchentlüftung und Fluchtwegbeleuchtung vorhanden

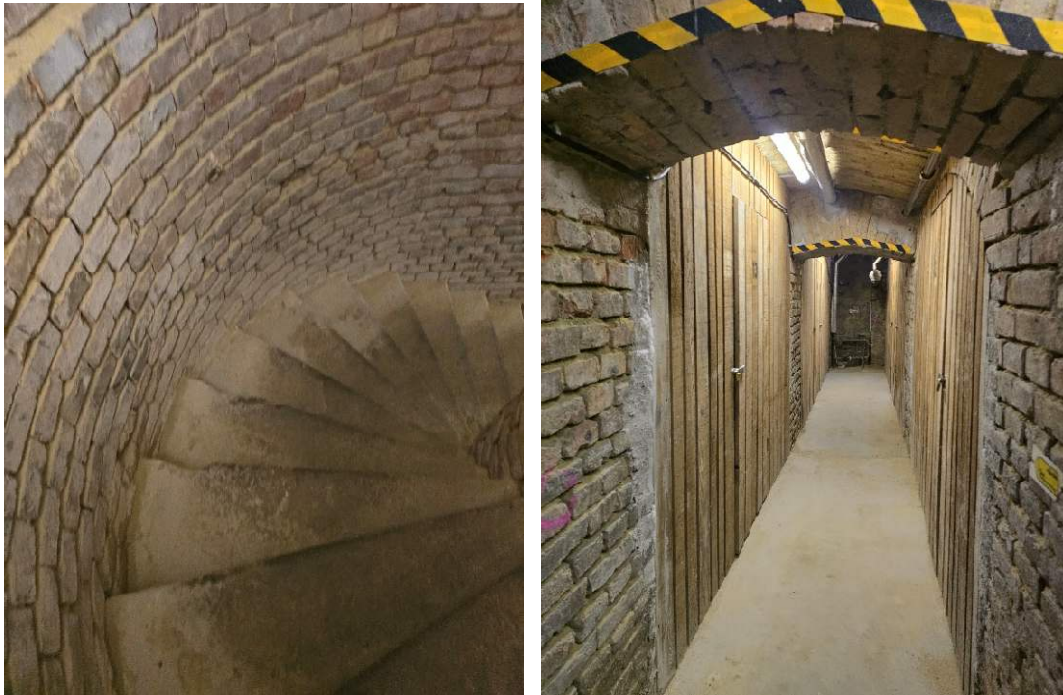
Keller:

Kellerstufen abgetreten
