# Bestandsgutachten

gemäß §37 Abs. 4 WEG

Wohn- und Geschäftshaus

St. Veiter-Straße 11+13, A-8045 Graz

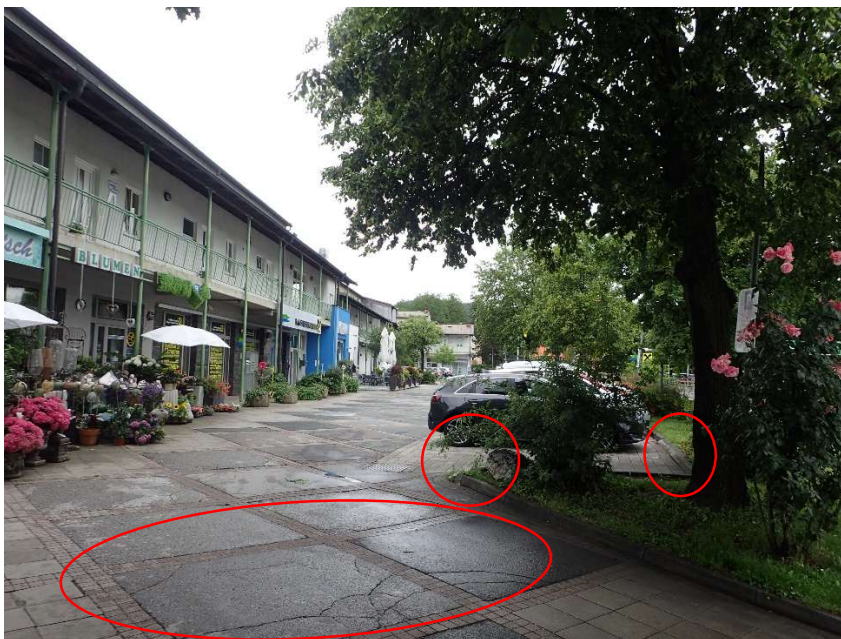
*Die Betonpflasterflächen der Parkplätze weisen gerissene Betonsteine bzw. ausgebrochene Betonsteine auf. Teilweise sind diese Flächen bereits durch Asphalt aufgefüllt. Ebenso sind die asphaltierten Füllflächen zumeist in den Ecken gerissen. Die Randsteine zu den Grünstreifen sind an einzelnen Stellplätzen herausgedrückt.*

**Nordfassade Gebäudeteile 11+ 13 (Außenanlage mit rissigen Asfaltflächen und Randsteinen)**

- 14) Erneuern der Fassadenbeschichtung an Süd-, West – und Nordseite des Hauptgebäudes
- 15) Erneuern der Beschichtungen Geländer und Handläufe in den Stiegenhäusern und Laubengängen zwischen Kellergeschoss und Obergeschoss 2. Ein Neubeschichten erscheint optisch bedingt, jedoch nicht technisch erforderlich.
- 16) Sanierung von Fehlstellen Innenputz bei Zugangstüren Erdgeschoss sowie Obergeschoss 1 des Stiegenhauses 11
- 17) Sanierung von Rissbildungen Wandoberflächen der Stiegenhäuser 11, 11a/13 sowie 13 wie angezeigt
- 18) Erneuern der Beschichtung an Bretterschalungen der Dachuntersichten an Laubengängen Obergeschoss 1. Ein Neubeschichten erscheint optisch bedingt, jedoch nicht technisch erforderlich.
- 19) Austausch gerissener Betonpflastersteine bzw. Randsteine an den Parkplatzflächen Außenanlage Nord.

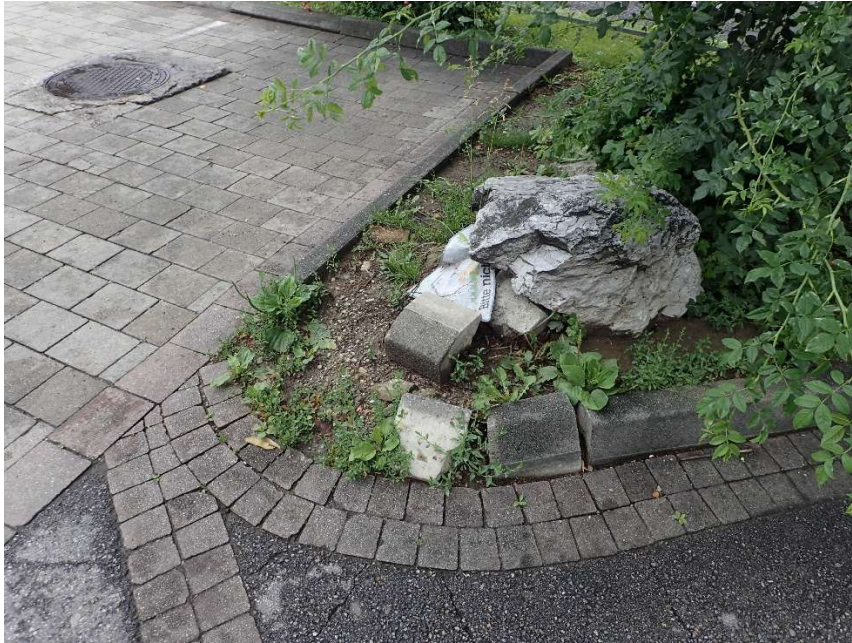
**Außenanlage Nord, Gebäudeteil 11 (geborstene Randsteine)**

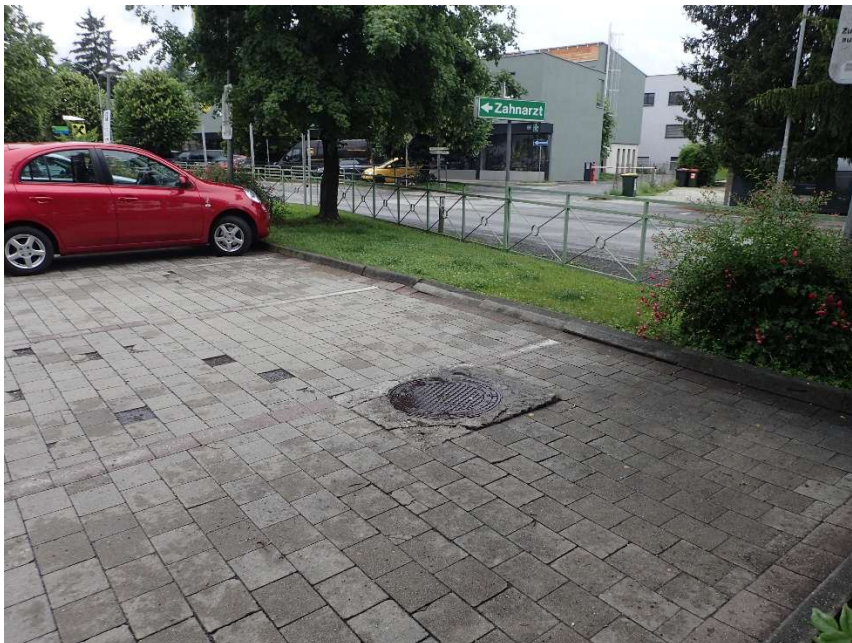
**Außenanlage Nord, Gebäudeteil 11 (geborstene Betonsteinpflasterungen, Randsteine)**

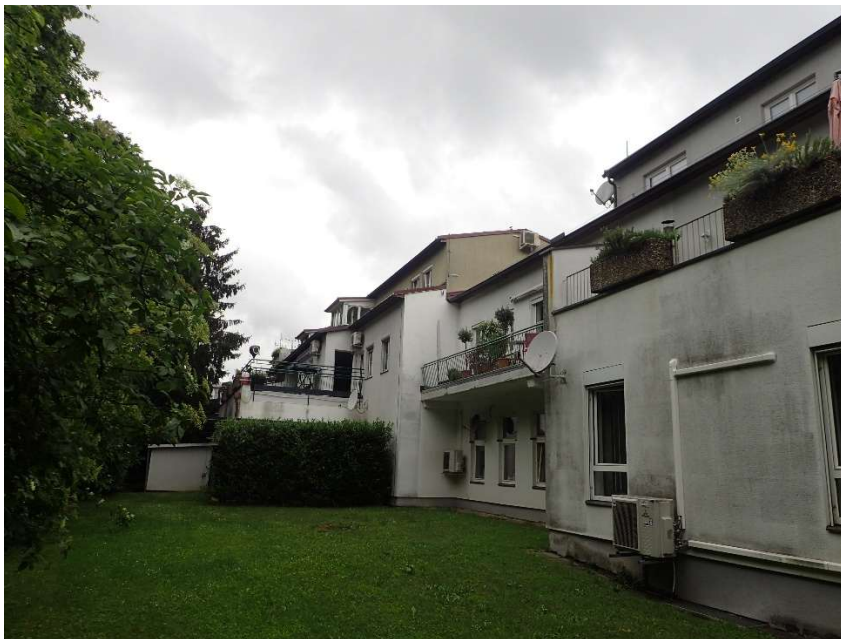
**Südfassade Gebäudeteile 13+11 (Verwitterung Putzfassade, Gartenhütte)**

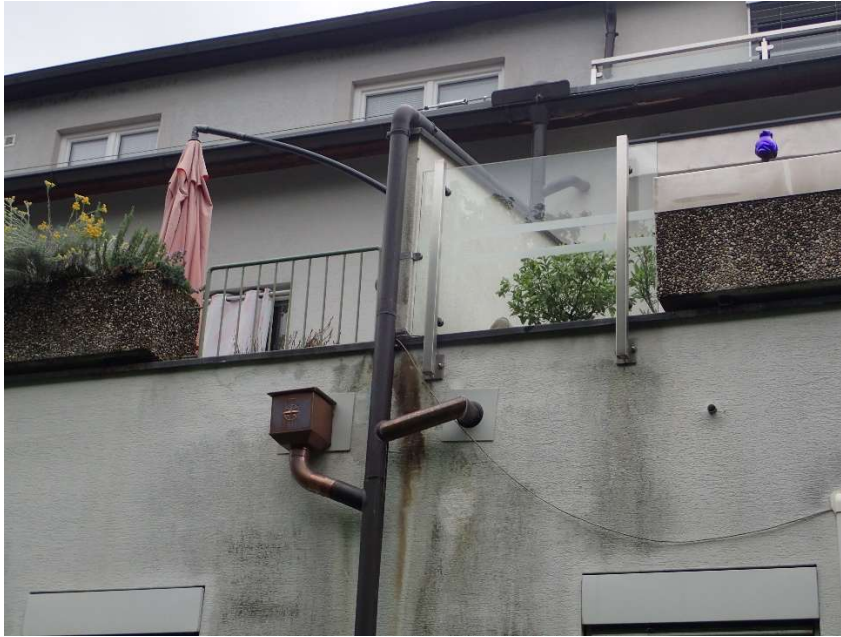
**Südfassade Gebäudeteil 11 (Verwitterung Putzfassade)**

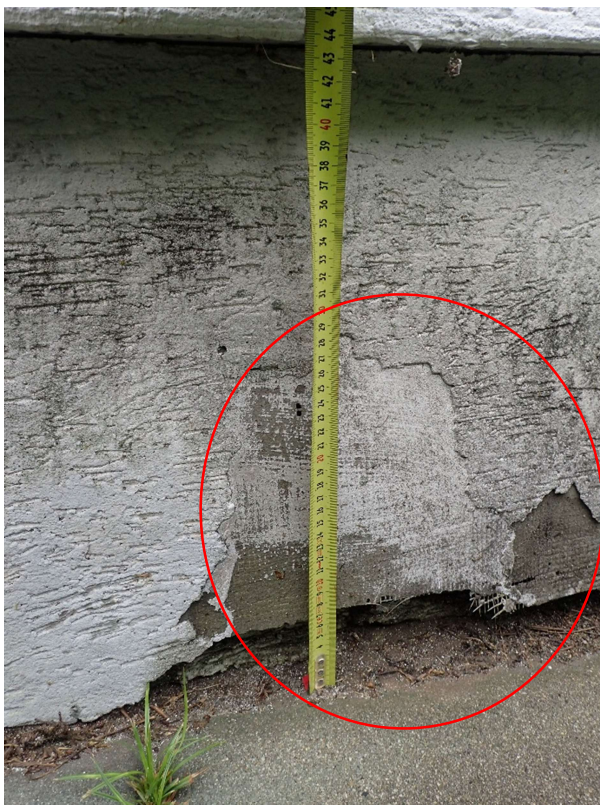
**Südfassade Gebäudeteil 11 (Verwitterung/Abplatzung Sockelbereich)**

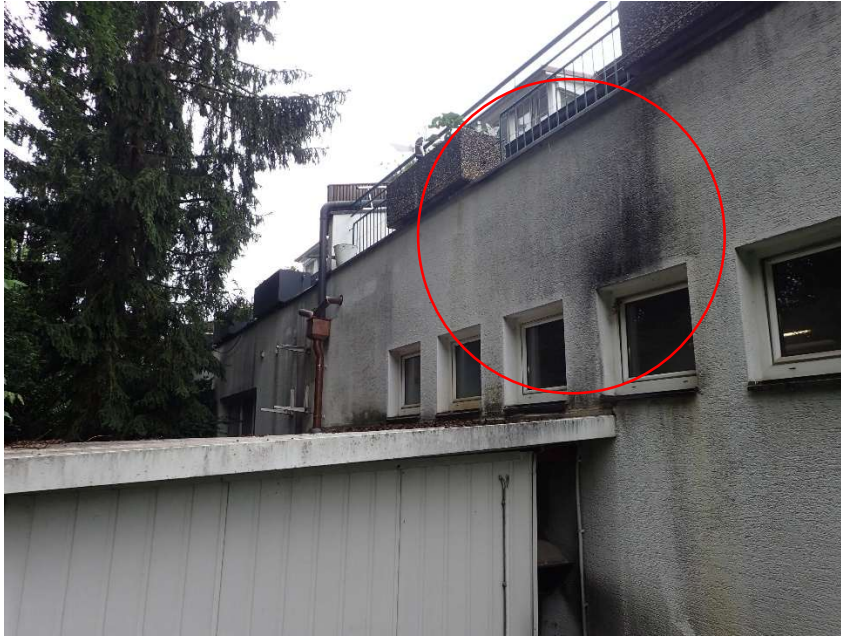
**Südfassade Gebäudeteil 11** (Verwitterung Putzfassade, Gartenhütte)

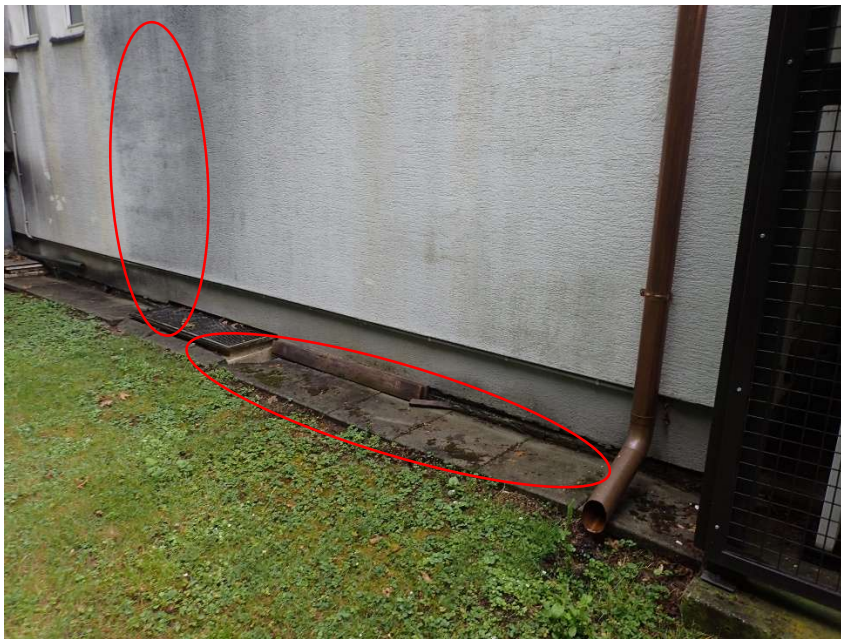
**Südfassade Gebäudeteil 11** (Verwitterung Putzfassade, Absenkung Traufenstreifen)

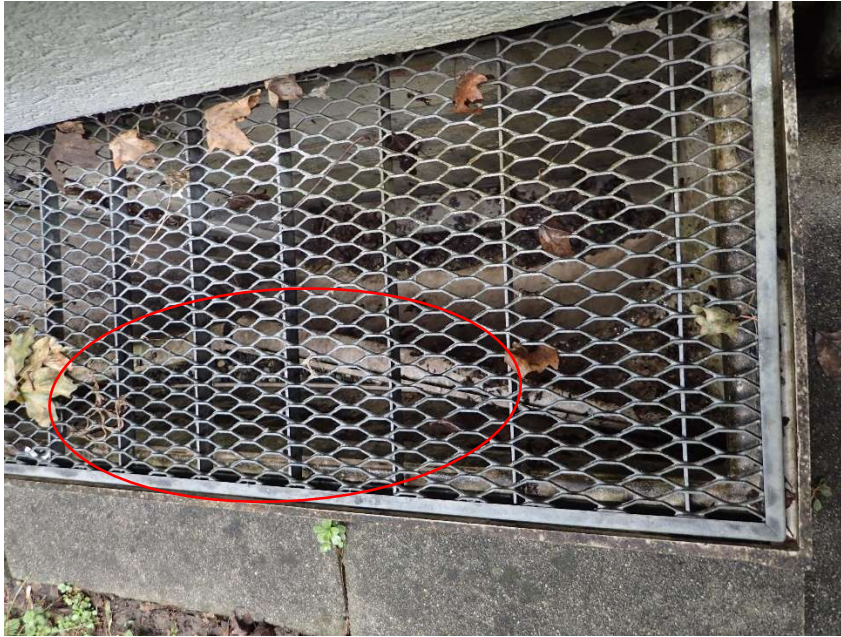
**Südfassade Gebäudeteil 11** (eingedrückter Lichtschacht Kellerfenster)

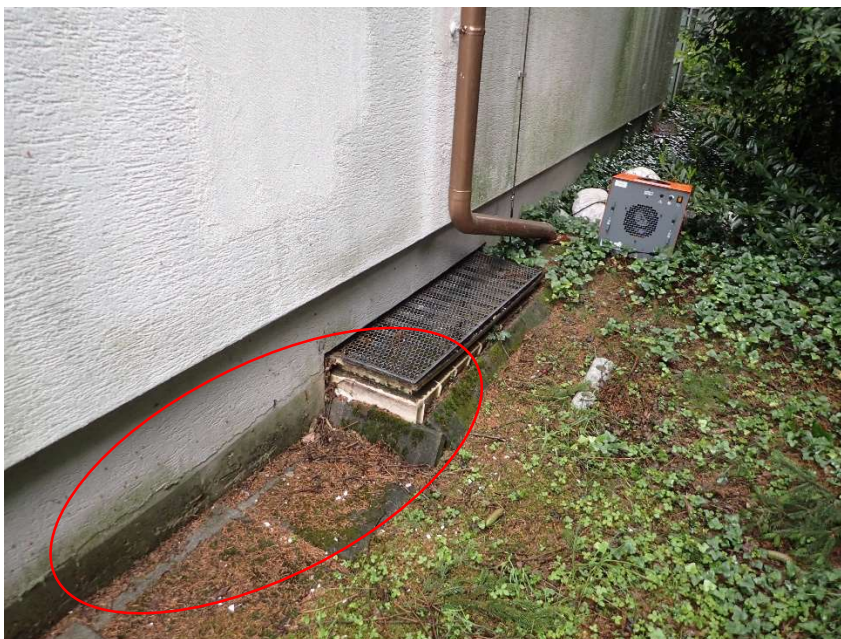
**Südfassade Gebäudeteil 13** (abgesunkener Traufenstreifen, offenliegende Sockeldämmung)

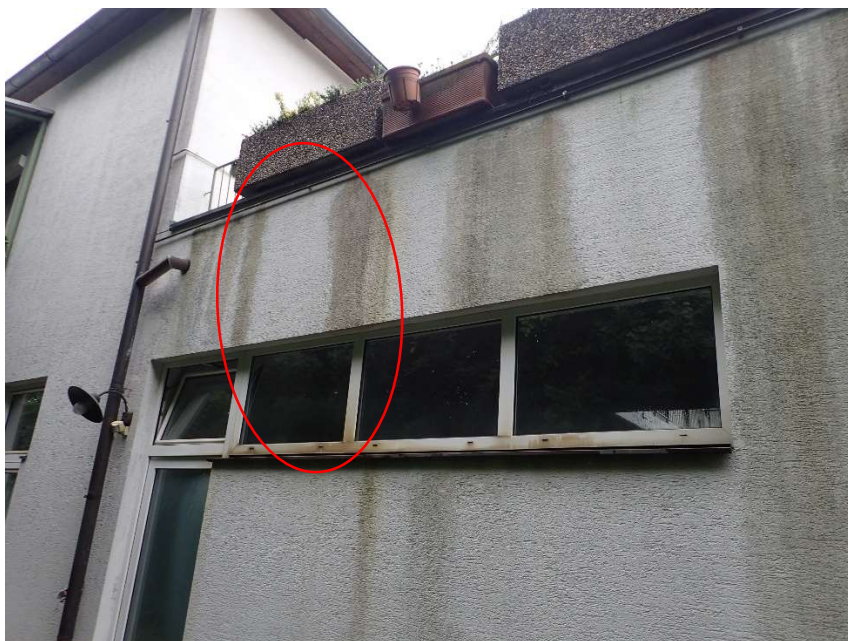
**Südfassade Gebäudeteil 13 (Verwitterung Fassade, Durchgang Stiegenhaus 13)**

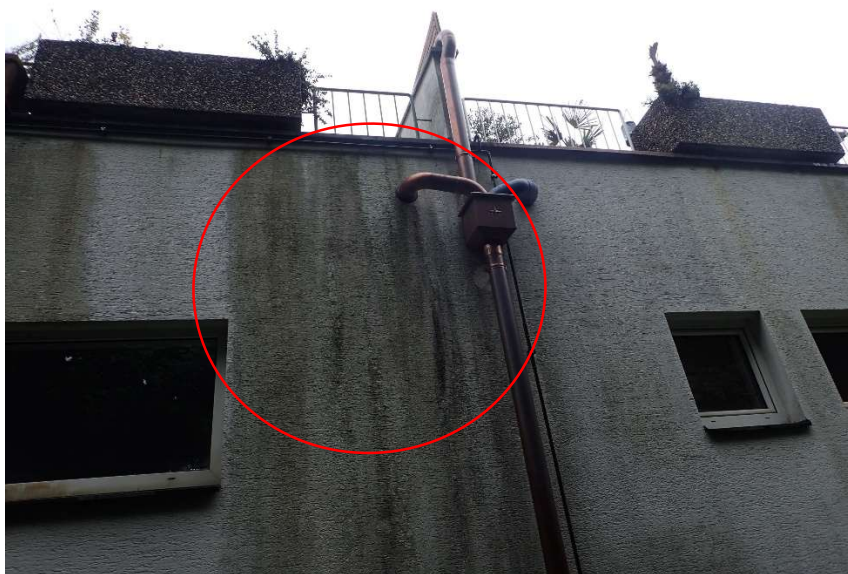
**Südfassade Gebäudeteil 13 (Verwitterung Fassade)**

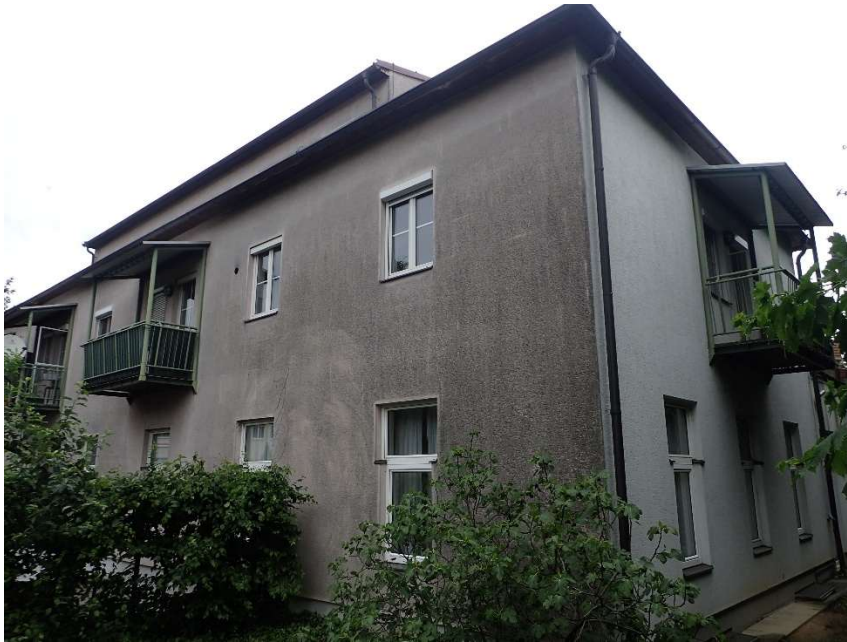
**Westfassade Gebäudeteil 13** (Verwitterung Fassade, Balkonausbildungen OG1)

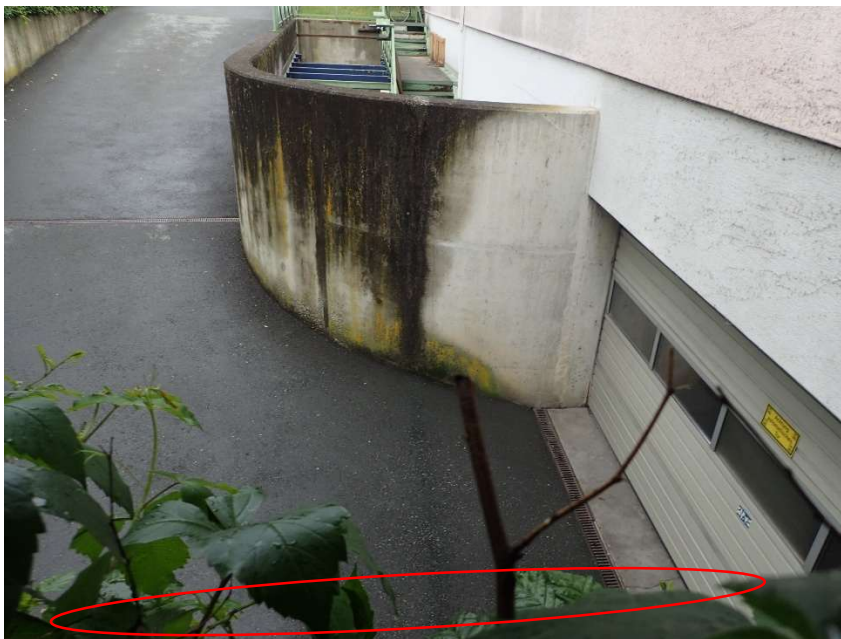
**Westfassade Gebäudeteil 13** (Abfahrt Tiefgarage, fehlende Abgrenzung)

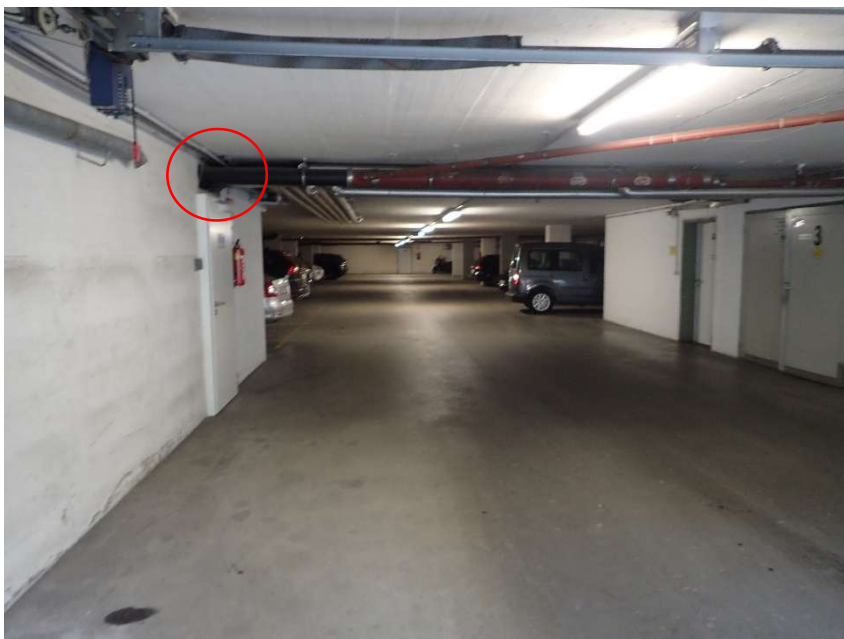
*Nördlich der Garagenzufahrt befindet sich eine auf Putz versetzte Brandschutztür neueren Datums mit Verweis zum Aufzugsraum. Der oberhalb dieser Tür befindliche Wanddurchbruch mit hindurchführenden Leitungen erscheint ohne Brandschottausführung.*

**Gebäudeteil 13** (Einfahrt Tiefgarage, WDB ober Brandschutztür ohne Schott)

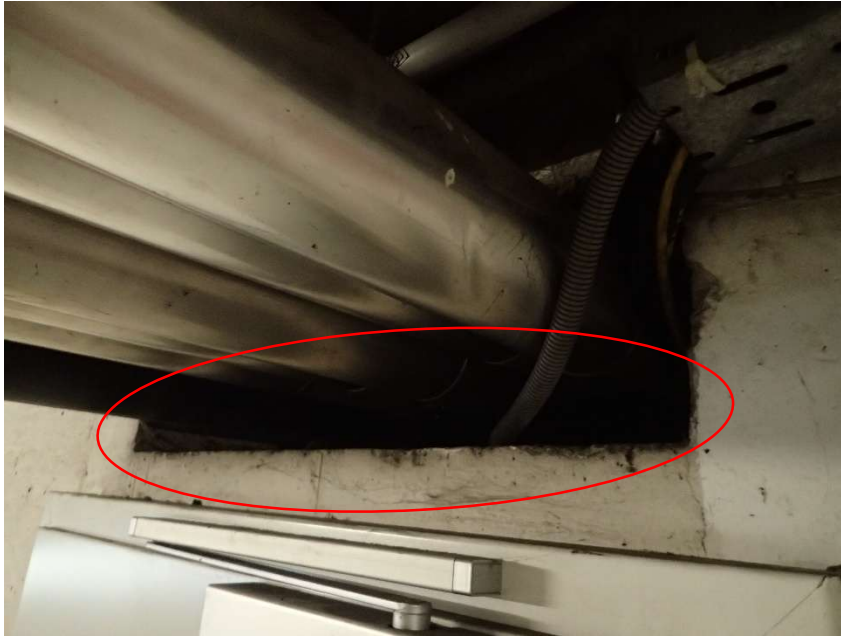
**Tiefgarage (Brandschutztür ohne Schott)**

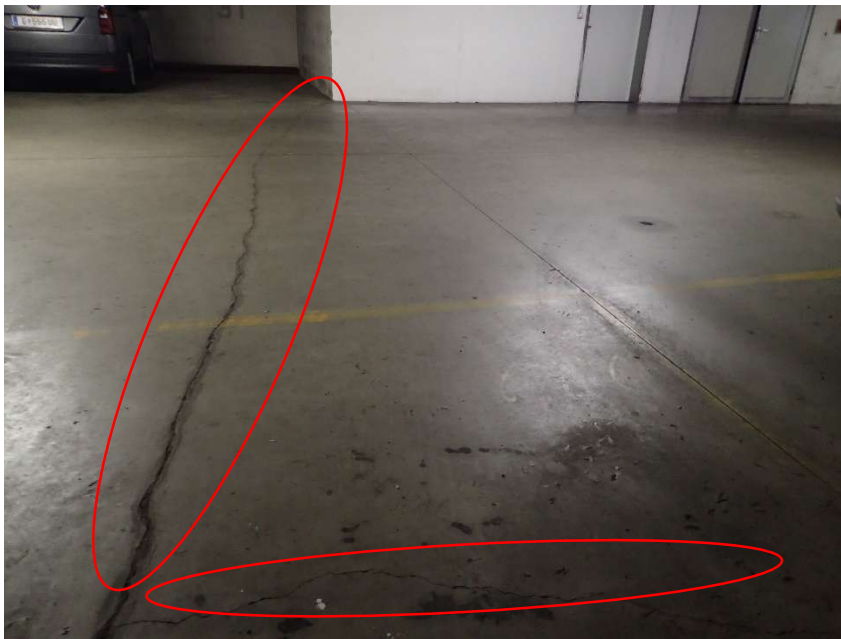
*Die Bodenplatten im Bereich von Wandkante Stellplatz 31 bis Außenwand Stellplatz 02 weisen eine verlaufende Rissbildung mit Rissbreiten zwischen 2mm bis ca. 8mm auf. Auf Stellplatz 02 zweigt davon ein weiterer Riss orthogonal zu Stellplatz 01 ab.*

**Tiefgarage (Rissbildung Bodenplatte zwischen Stellplätzen 01, 02 - 31)**

- 5) Sanieren von Rissbildungen an Bodenplatten Tiefgarage
- 6) Feuchtigkeitseintritte an Deckenuntersicht Tiefgarage sowie Außenwand Süd im Kellergeschoss wie angezeigt

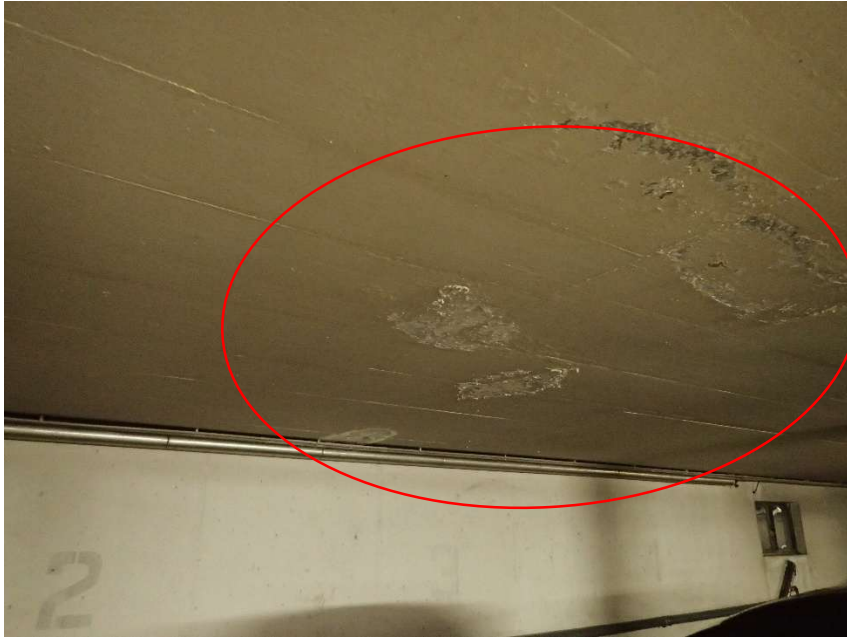
*Im Bereich der Deckenuntersicht Stellplatz 02 sind zudem mehrere Feuchtigkeitsausblühungen in der Beschichtung feststellbar (4 Flächen zu ca. 50x40cm Ausbreitung).*

**Tiefgarage** (Feuchtigkeitsausblühungen Deckenuntersicht Stellplatz 02)

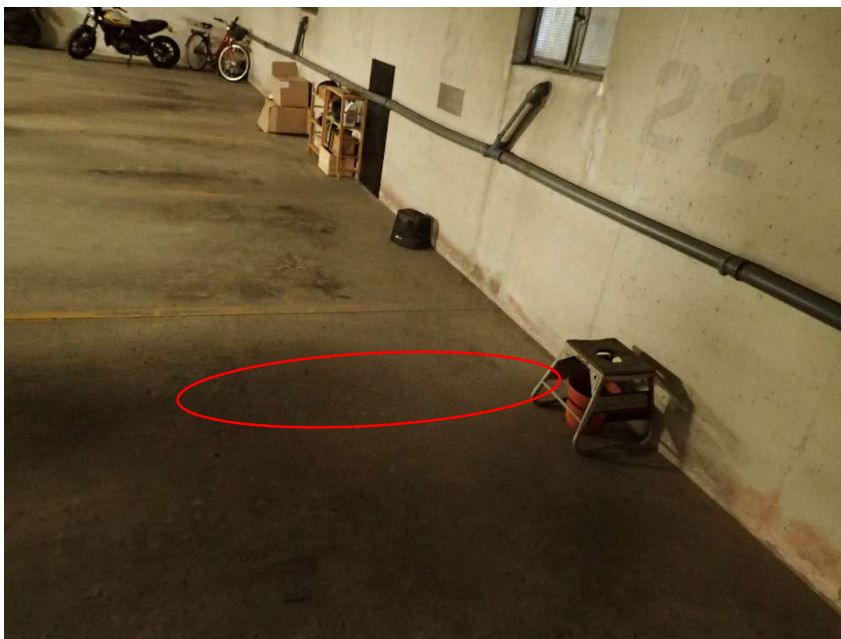
*Im Bereich Stellplatz 22 ist eine Rissbildung mit Rissbreite von ca. 2mm ersichtlich.*

**Tiefgarage** (Rissbildung Bodenplatte Stellplatz 22)

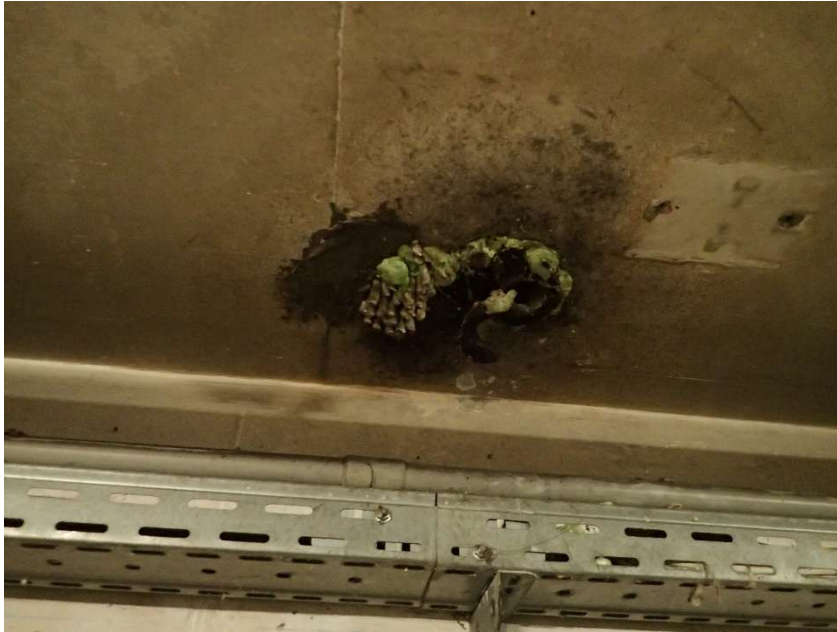
*An der Deckenuntersicht sind an 2 Stellen aufgrund abgeschnittener Kabelstränge Deckendurchbrüche ersichtlich, welche zum Zeitpunkt der Begehung nicht verschlossen bzw. abgeschottet sind. Dies betrifft einen Durchbruch auf Höhe Stellplatz 27 sowie ca. mittig der Deckenuntersicht auf Linie der Stellplätze 01 und 31.*

**Tiefgarage** (Kabelstrang DDB Deckenuntersicht Stellplatz 27)

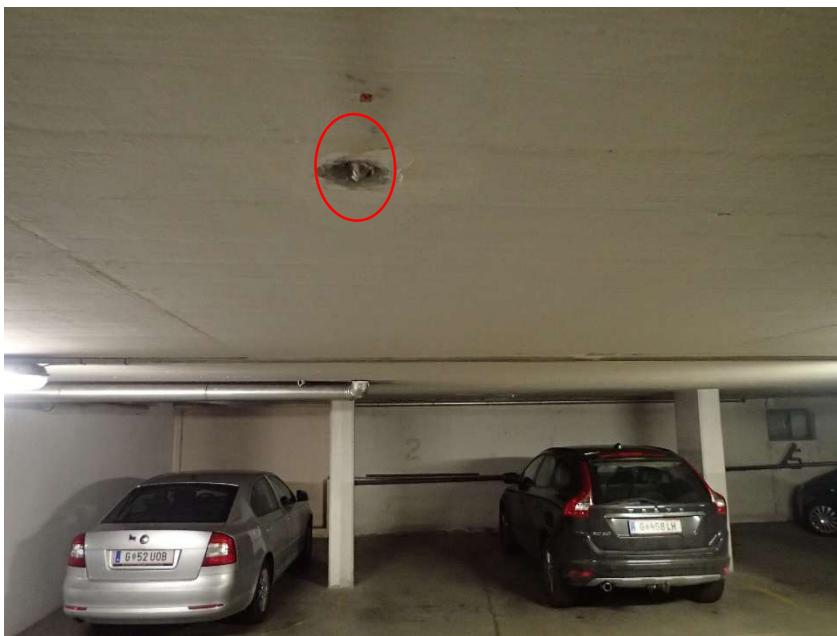
**Tiefgarage** (Leitung DDB Deckenuntersicht Stellplatz 02 - 31)

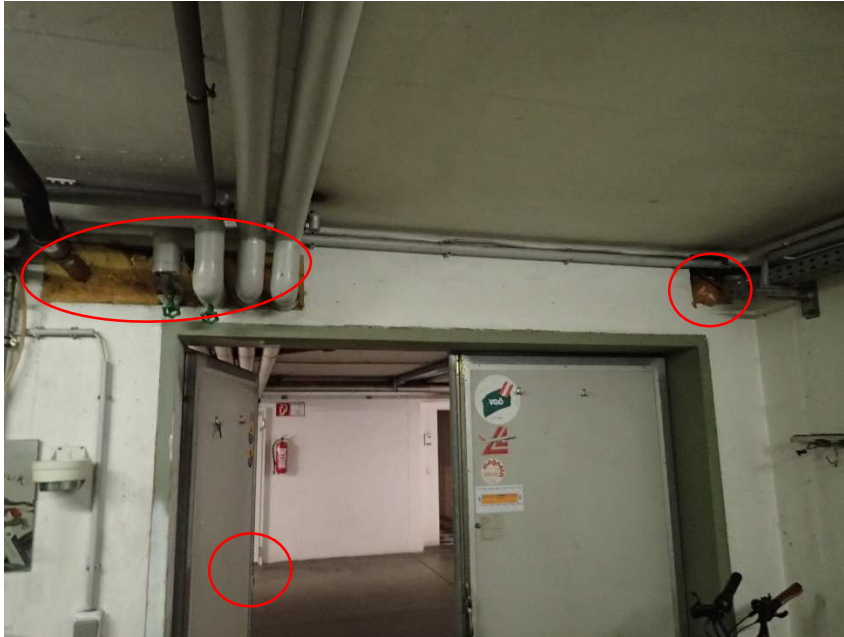
**Tiefgarage Fahrradraum** (Abschottungen WDB, fehlende Türschnalle)

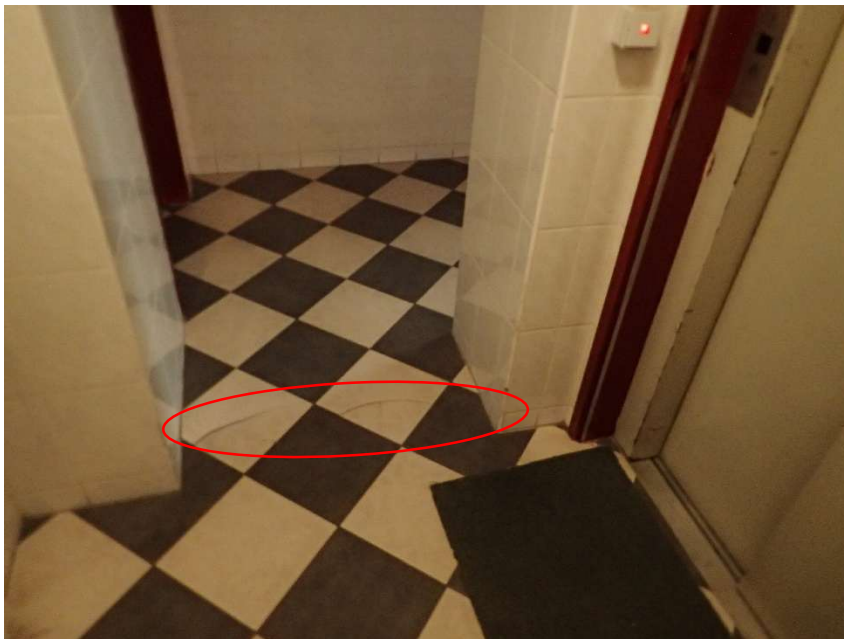
**Kellergeschoss, Vorraum Aufzug** (geborstene Fliesen)

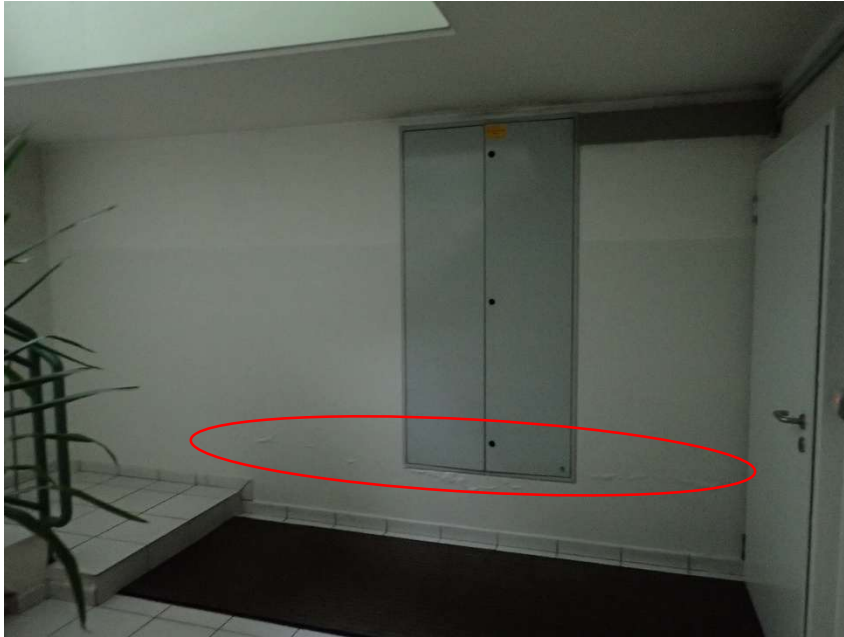
*Unterhalb des E-Schranks sind Ausblühungen an der Oberflächenbeschichtung erkennbar. Weiters befindet sich rechts des Schrankrahmens ein vertikaler Riss in der Putzoberfläche mit einer Rissbreite von ca. 0,8mm.*

**Kellergeschoss, Stiegenhaus 13** (Ausblühungen und Riss Wand)

- 9) Sanierung Ausblühungen und Rissbildung Wand unterhalb E-Schrank Kellergeschoß Stiegenhaus 13

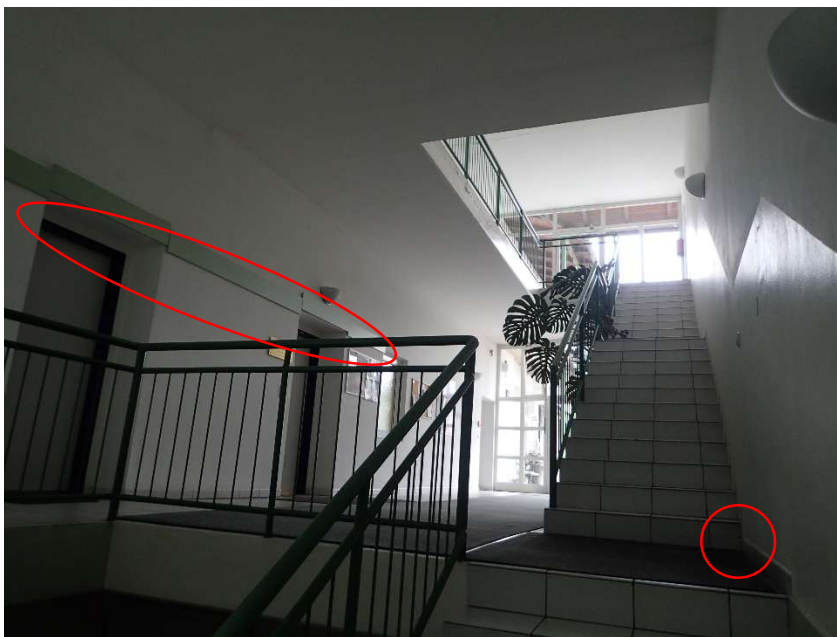
*Ebenso am Stiegenlauf zu Obergeschoss 1 sind an den Stiegenwangen an einzelnen Stufen Abrisse der Spachtelung zum Fliesenbelag erkennbar. Am Stufenantritt im Erdgeschoss ist weiters eine Rissbildung im Fliesenbelag der Setzstufe ersichtlich.*

**Erdgeschoss, Stiegenhaus 13** (Risse Wand, Fliese Stufenansatz)

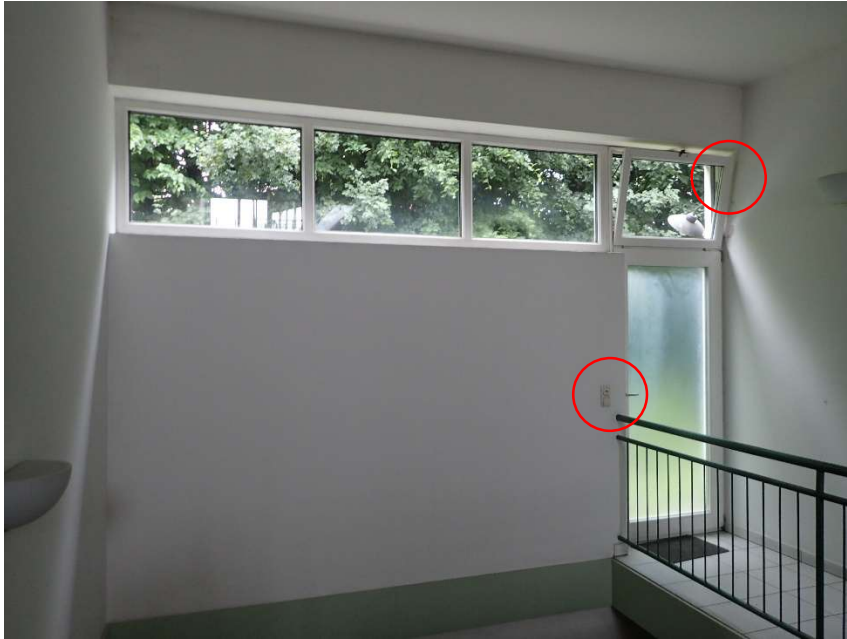
**Erdgeschoss, Stiegenhaus 13** (Feuchtigkeitsausblühung Wand, fehlende Türklinke außen)

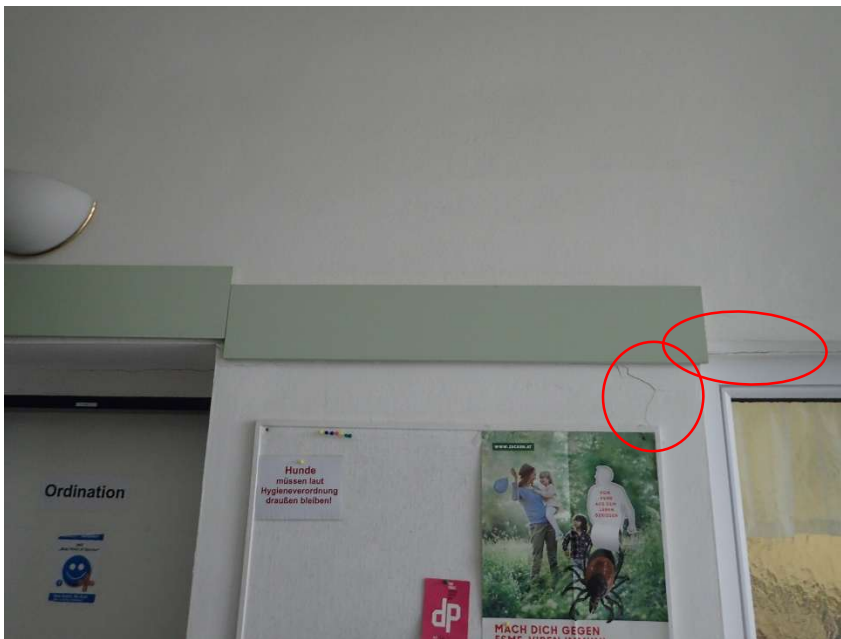
*An selber Innenwandfläche sind im Erdgeschoss im Bereich der Türleibungen zur Einheit Arztpraxis mehrere Rissbildungen in der Oberfläche gegeben. Diese sind teils horizontal oberhalb der Stürze mit Rissbreiten von ca. 1,5mm, weiters beidseits der Kanten Türleibung in vertikaler Ausbreitung mit Rissbreiten von ca. 0,1mm.*

**Erdgeschoss Stiegenhaus 13** (Rissbildungen Wand Arztpraxis)

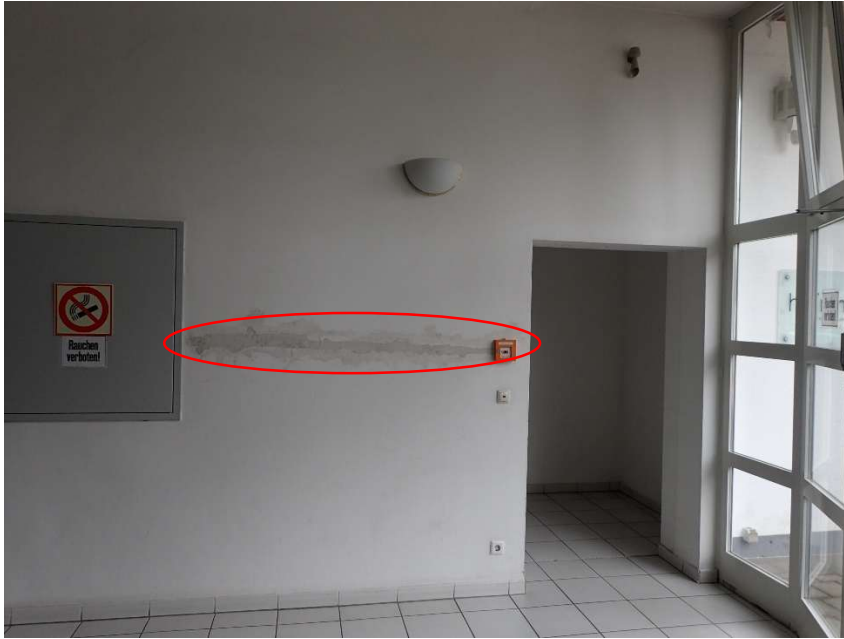
**Stiegenhaus 13, Erdgeschoss** (Wandschlitz, Zugang Aufzug)

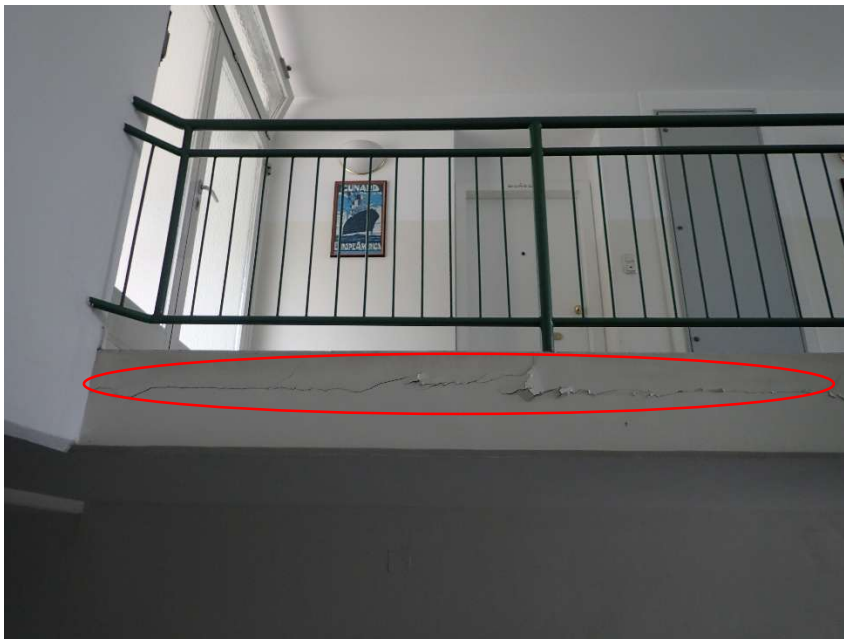
*An der Wangenfläche des Geschosspodests zwischen Erd- und Obergeschoss 1 ist eine horizontale Rissbildung über die sichtbare Länge gegeben.*

**Stiegenhaus 13, Erdgeschoss-Obergeschoss 1** (Riss Wange Podest)

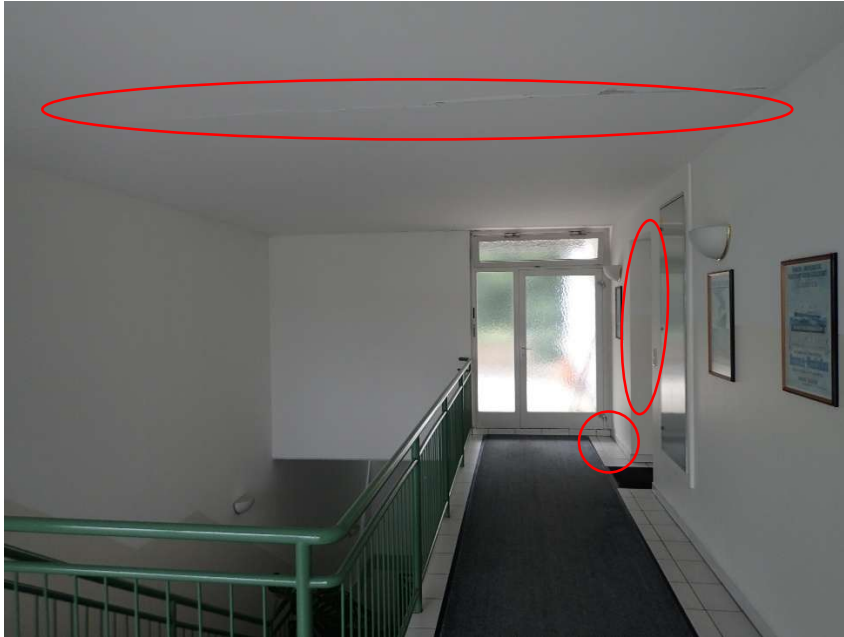
*An der Deckenuntersicht des 1. Obergeschosses mittig des Stiegenhauses sowie parallel zur Außenwand Süd ist eine Rissbildung mit teilweisen Abblätterungen der Beschichtung ersichtlich. Diese verläuft zwischen den Stiegenhauswänden.*

*Eine weitere Rissbildung ist an der Türleibung zu Eingang Top 11 des 1. Obergeschosses gegeben. Dieser verläuft vertikal innerhalb der Leibungsfläche.*

**Stiegenhaus 13, Obergeschoss 1** (Riss Deckenuntersicht, Riss Leibung Top 11, abgehobene Randleiste)

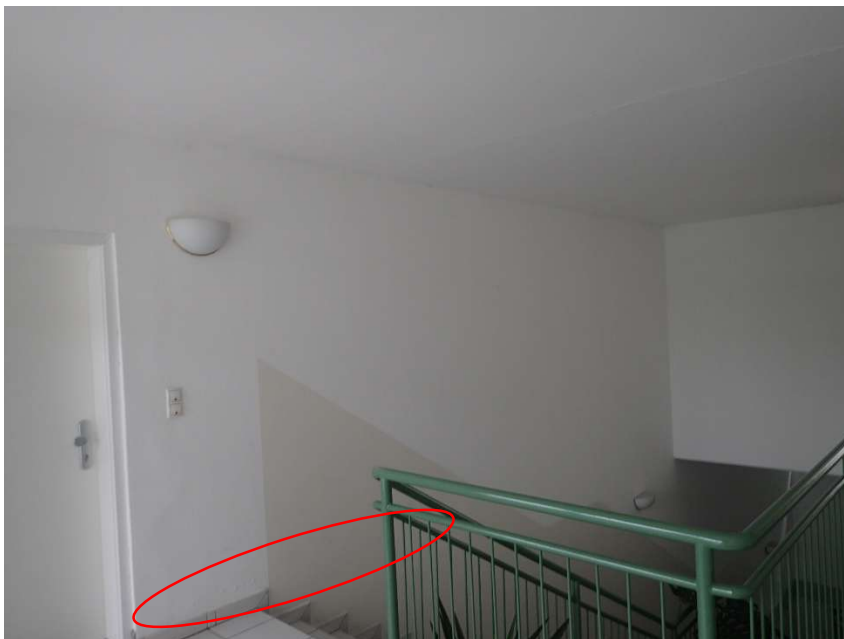
*Ab Stiegenabsatz in Obergeschoss 1 zu Eingangstür Top 12 ist eine horizontale Rissbildung oberhalb der Randleisten gegeben.*

**Stiegenhaus 13, Obergeschoss 1** (Rissbildung Sockel neben Top 12)

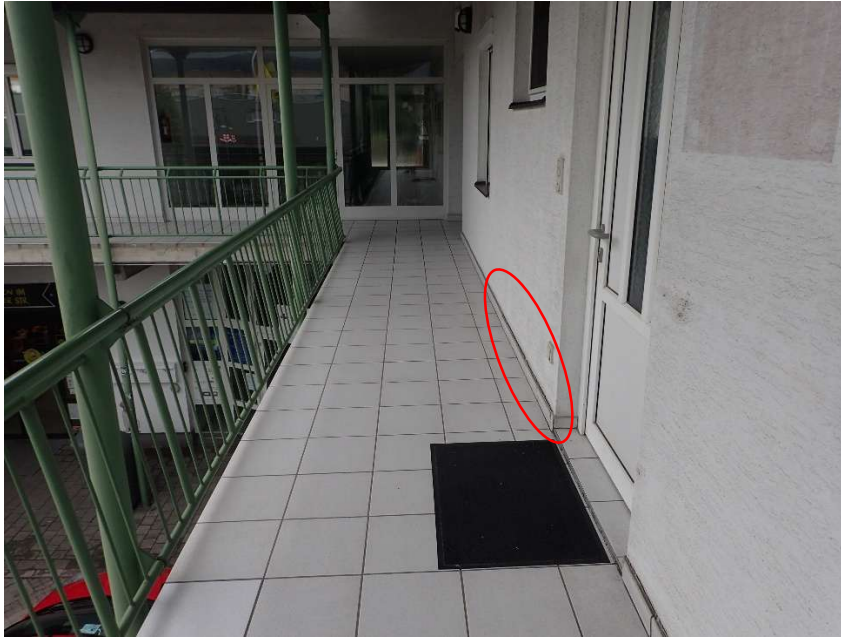
**Gebäudeteil 13, Laubengang Obergeschoss 1** (abgehobene Randleisten zwischen Top 09 und 10)

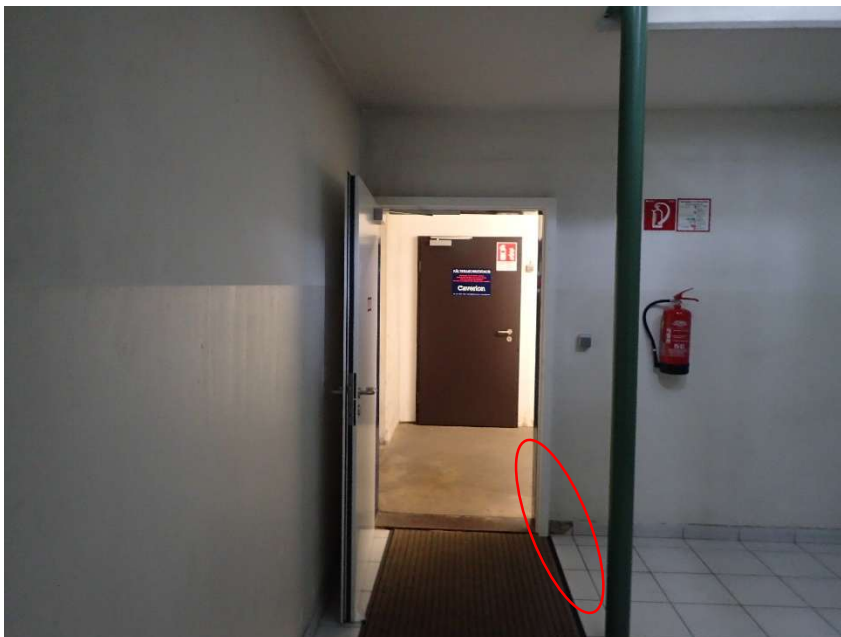
**Stiegenhaus 11a/13, Kellergeschoss** (abgegangene Randleiste)

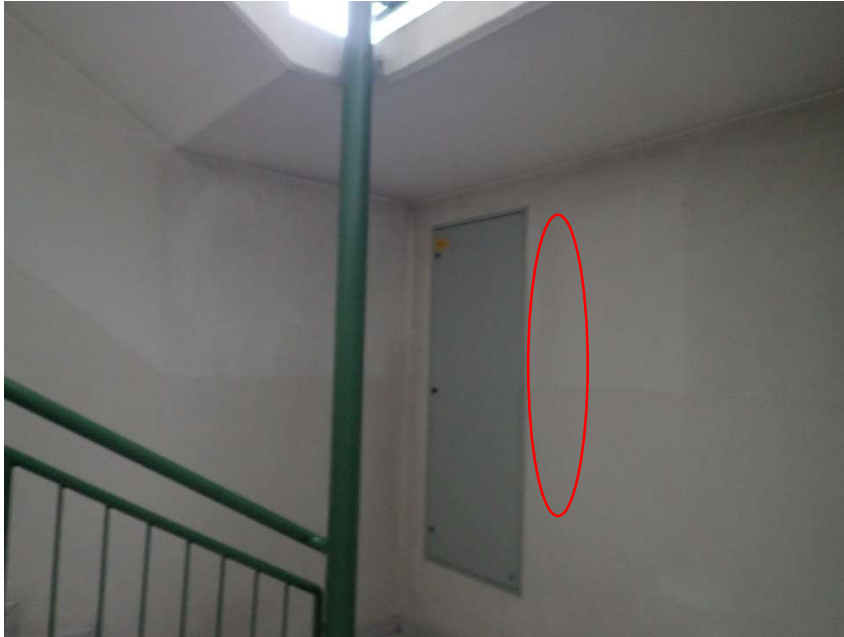
**Stiegenhaus 11a/13, Kellergeschoss** (Wandriß neben E-Schrank)

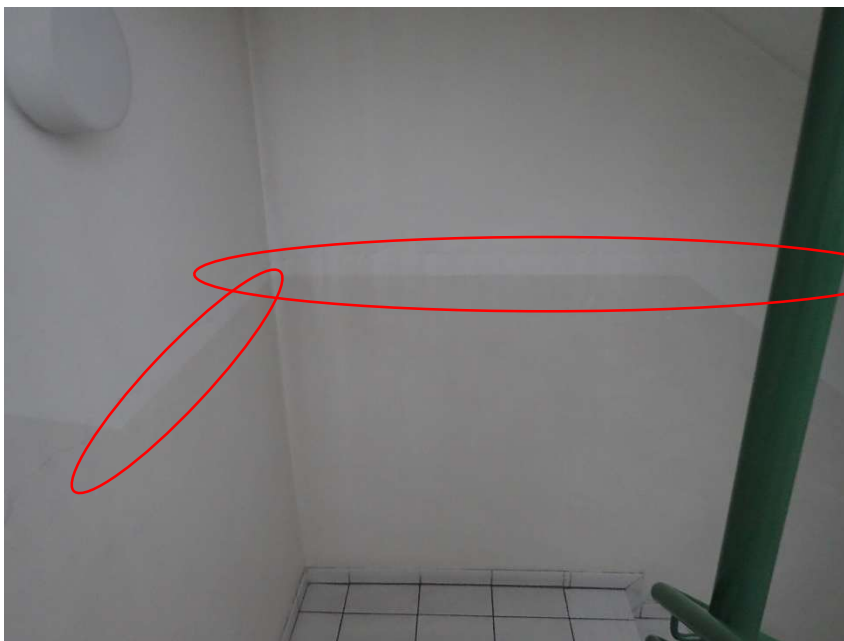
*Die Stiegenhauswände im Bereich des untersten Zwischenpodests weisen horizontale Rissbildungen über Länge je Wand von ca. 200cm bzw. 300cm auf mit Rissbreiten von ca. 0,4mm auf.*

**Stiegenhaus 11a/13, Kellergeschoss** (Wandrisse Zwischenpodest)

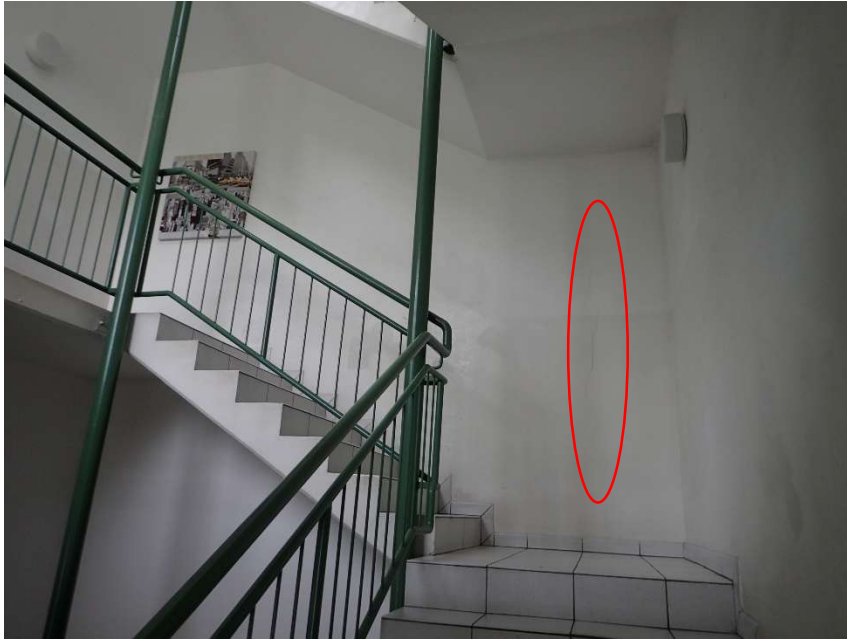
*Am 2. Zwischenpodest ist ein vertikaler Riss in der Wandoberfläche ersichtlich mit einer Längserstreckung von ca. 90cm sowie einer Rissweite von ca. 0,6mm.*

**Stiegenhaus 11a/13, Obergeschoss 1 (Wandriss Podest)**

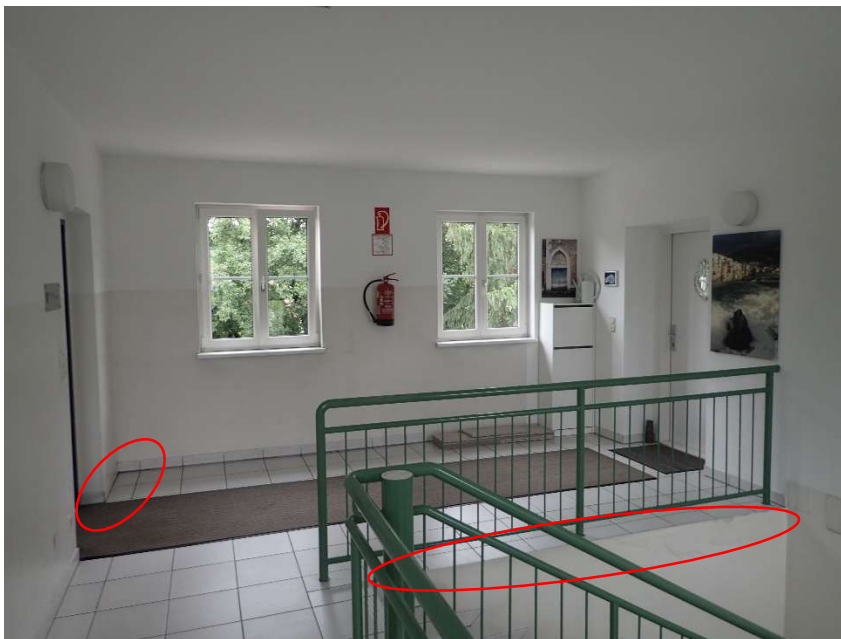
**Stiegenhaus 11a/13, Obergeschoss 2 (Rissbildung Wand, Bodenfuge Fliesen vor Top 21)**

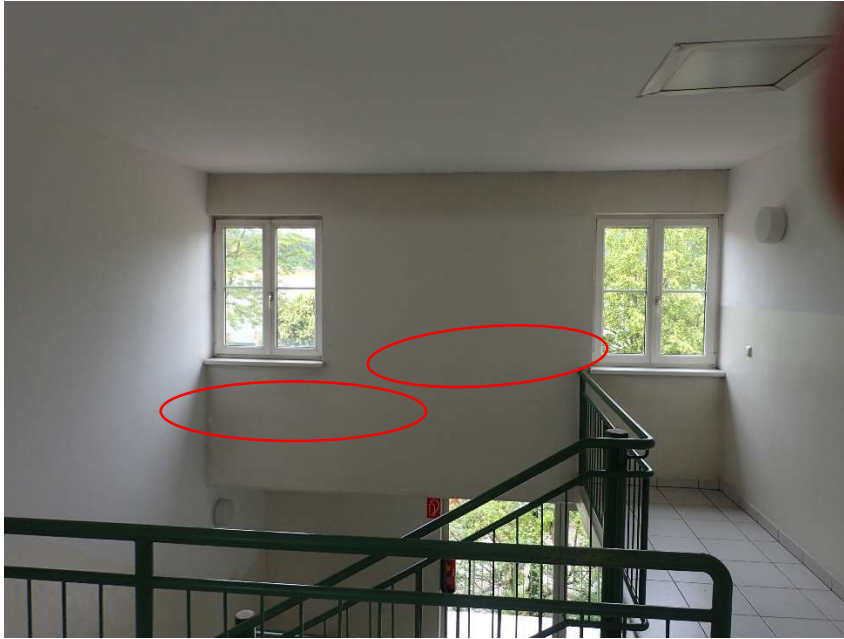
*Im 2. Obergeschoss sind mehrere Rissbildungen an Wandoberflächen feststellbar. Zum einen ist an der Wand des obersten Stiegenlaufs ab ca. 20cm unterhalb der Fußbodenoberkante eine horizontale Rissbildung mit ca. 120cm Länge und einer Rissweite von ungefähr 0,2mm ersichtlich. Zum anderen befindet sich an der Innenfläche der Außenwand Nord zwischen den beiden Fenstern mehrere horizontale Rissbildungen.*

**Stiegenhaus 11a/13, Obergeschoss 2 (Rissbildungen Wand Nord)**

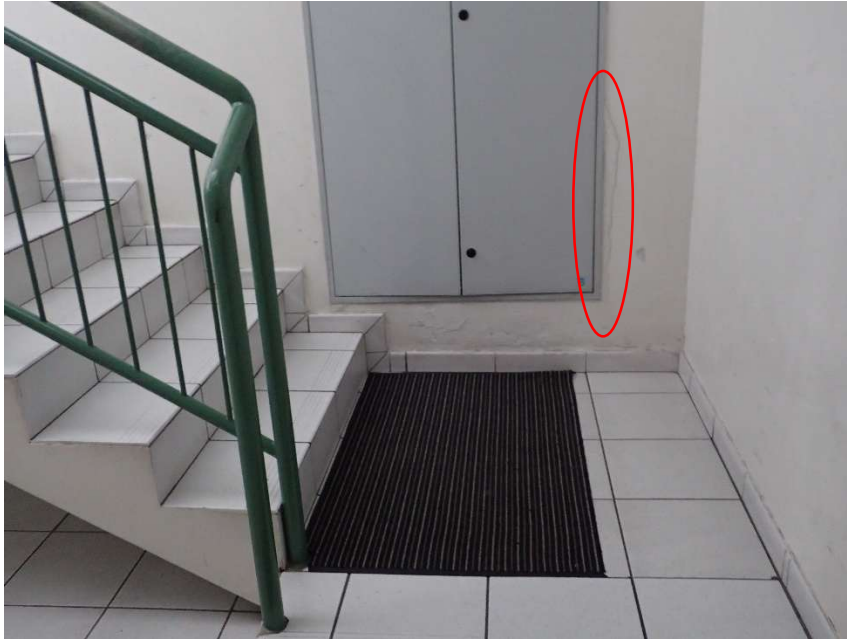
**Stiegenhaus 11, Kellergeschoss** (Rissbildung neben E-Schrank Podest)
