# Bestandsgutachten

gemäß §37 Abs. 4 WEG

Wohn- und Geschäftshaus

St. Veiter-Straße 11+13, A-8045 Graz

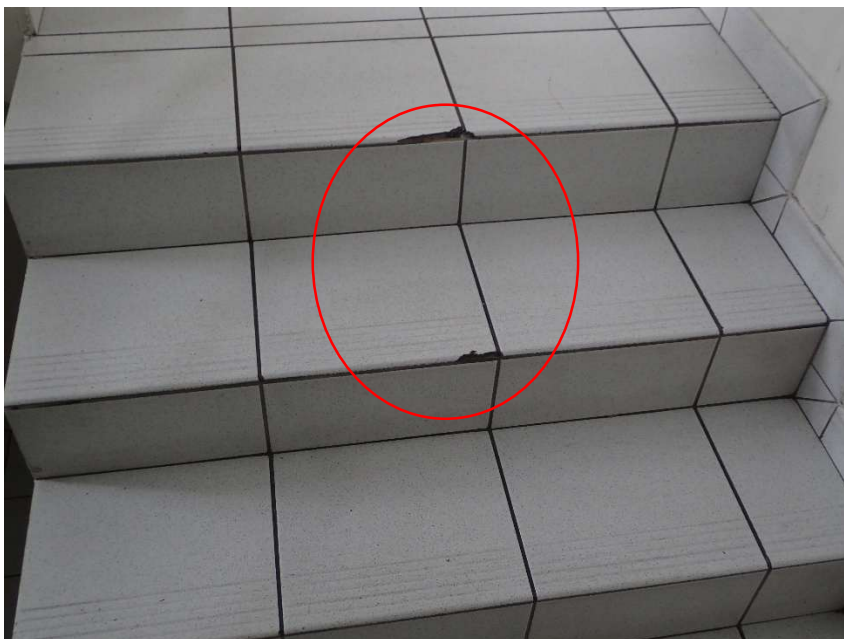
**Stiegenhaus 11, Erdgeschoss** (beschädigte Fliesen)

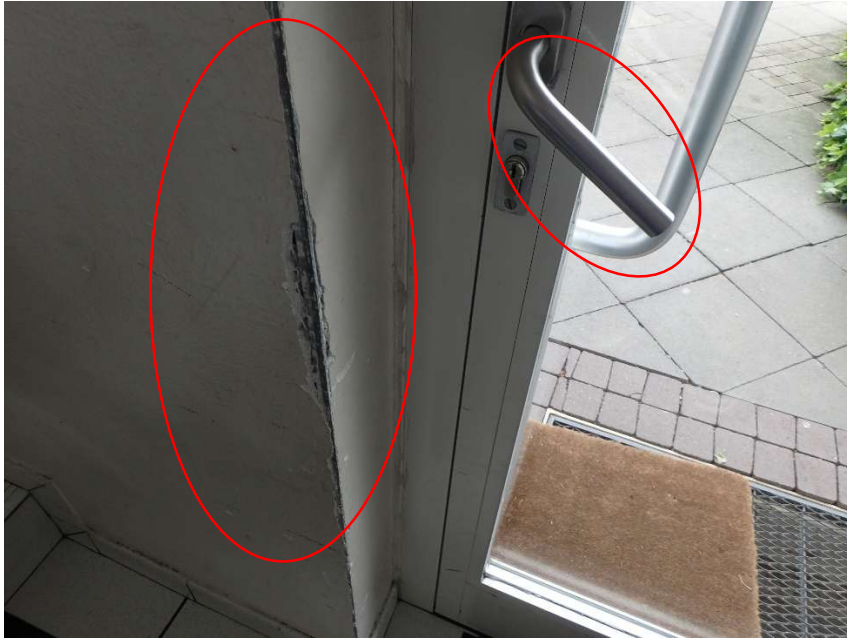
**Stiegenhaus 11, Erdgeschoss** (beschädigte Putzkante Eingangstür)

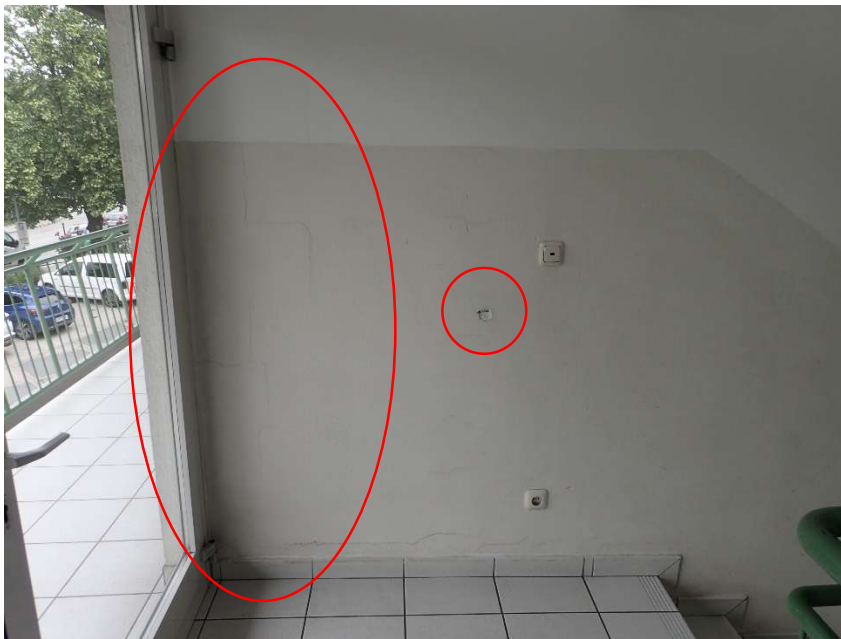
*Die Stiegenhauswand an der Anschlagseite der Zugangstür zum 1. Obergeschoss weist 2 horizontal verlaufende Rissbildungen mit Rissweiten um ca. 0,6mm auf. Weiters ist eine Abschürfung des Innenputzes auf Höhe der Türklinke ersichtlich.*

**Stiegenhaus 11, Obergeschoss 1** (Wandrisse, Putzabschlag)

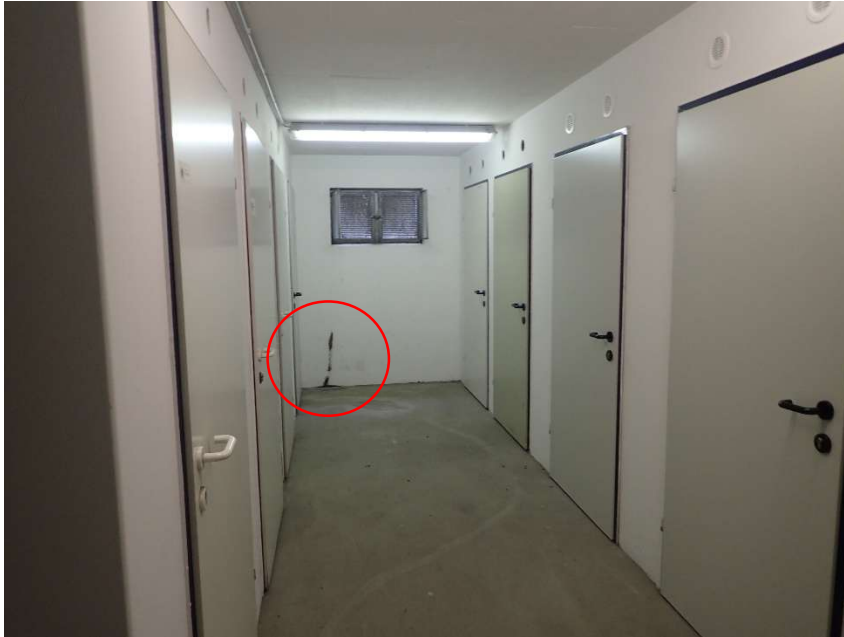
**Gebäudeteil 11, Kellergeschoss** (Seitengang Lager, Feuchtigkeitsausblühung Außenwand Süd)

- 5) Sanieren von Rissbildungen an Bodenplatten Tiefgarage
- 6) Feuchtigkeitseintritte an Deckenuntersicht Tiefgarage sowie Außenwand Süd im Kellergeschoss wie angezeigt

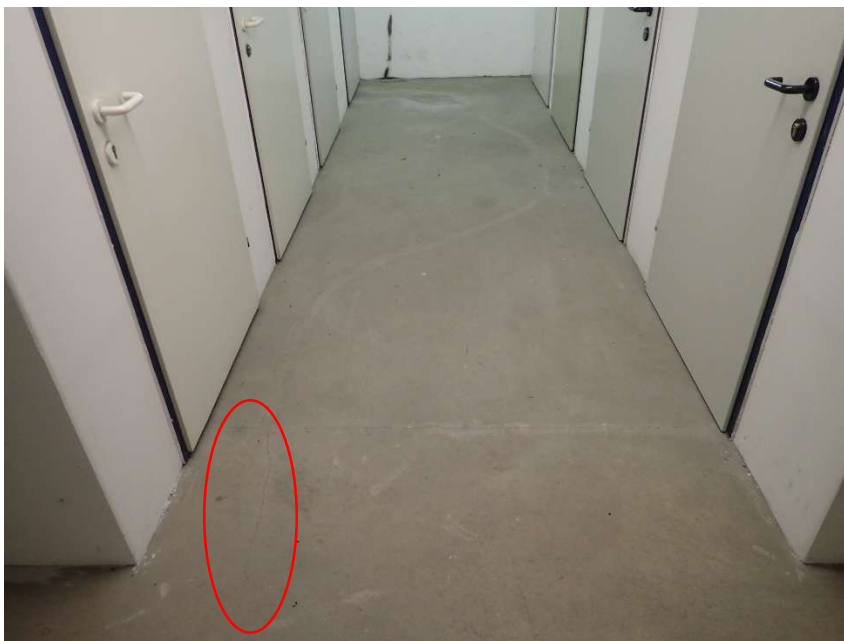
Die Bodenflächen werden aus Estrichflächen gebildet, im Seitengang befindet sich eine Rissbildung der Estrichoberfläche ab Wandecke bis Estrichfuge mit einer Rissbreite von ca. 0,5mm.

**Gebäudeteil 11, Kellergeschoss** (Seitengang Lager, Riss Estrich)

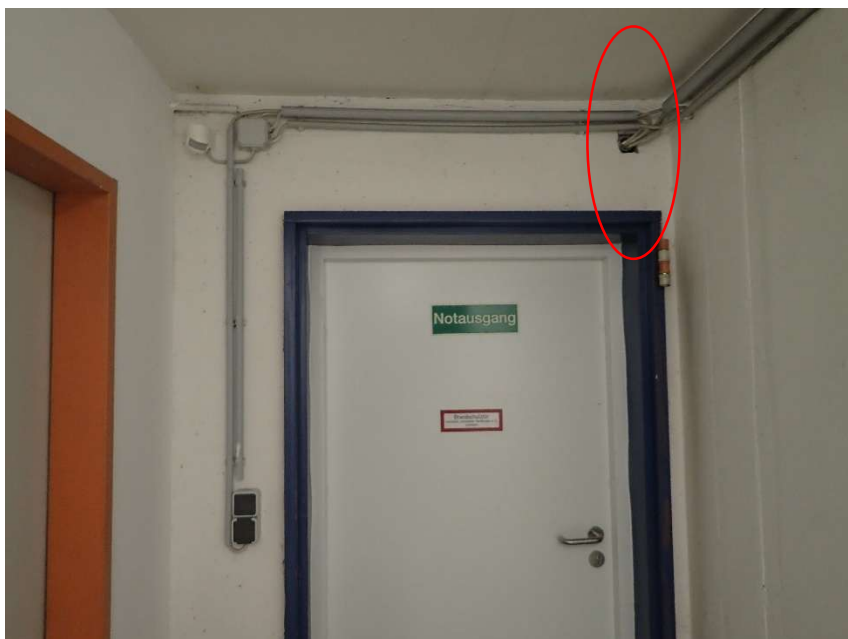
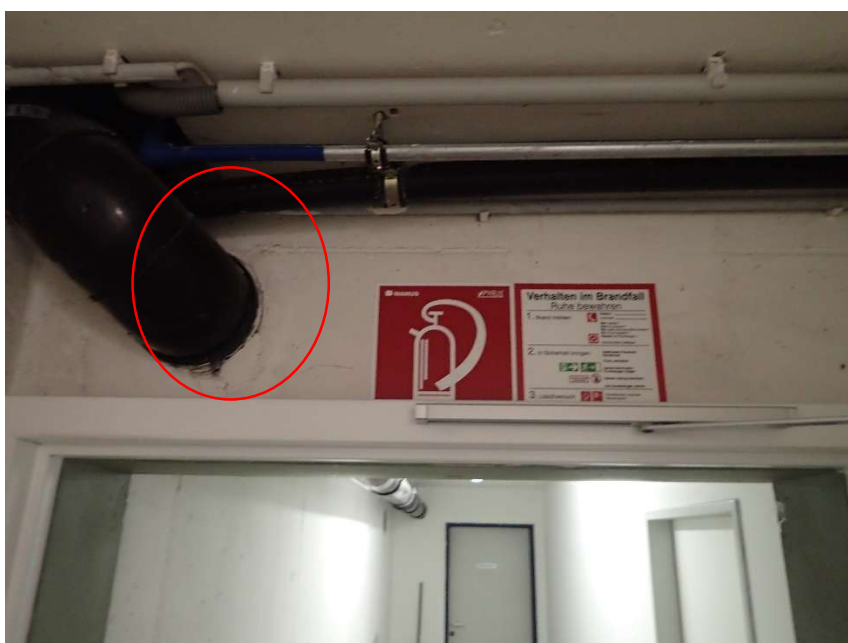
Oberhalb der Tür ist ein Wanddurchbruch mit Leitungen belegt und augenscheinlich mit Extrusionsschaum verschlossen. Eine Plakette mit Datum und Art der Ausführung des Schotts ist nicht vorhanden. Ein weiterer Wanddurchbruch befindet sich an der Ecke zum angrenzenden Stiegenhaus 13.

**Gebäudeteil 11, Kellergeschoss** (Leitungsdurchführung ober Brandschutztür ohne Abschottung)

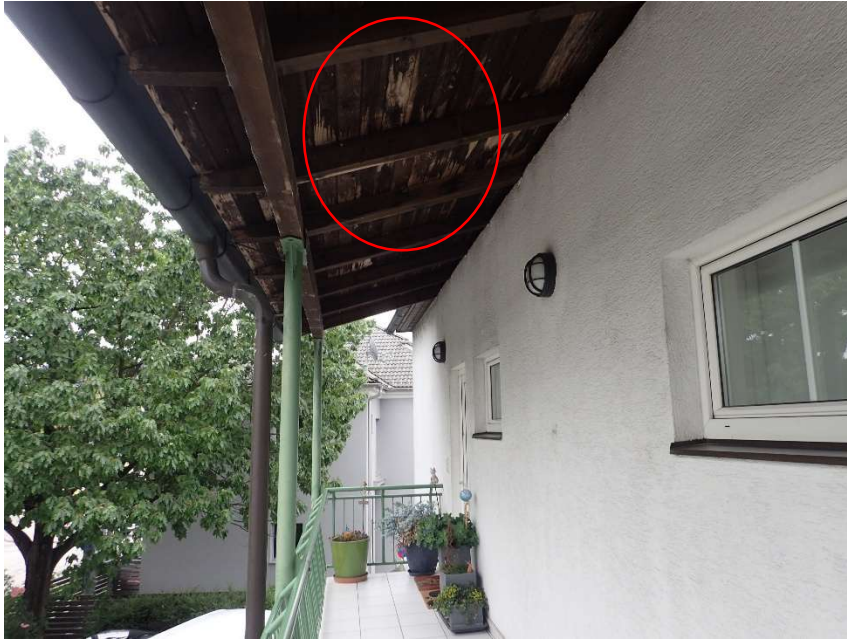
**Gebäudeteil 11, Laubengang Obergeschoß 1** (Beschichtung Bretterschalung Dachuntersicht)

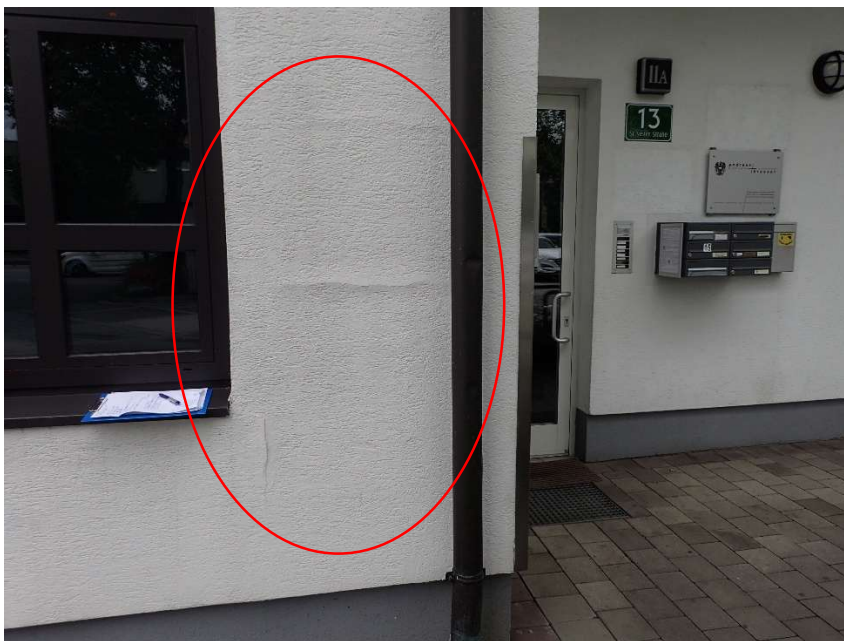
**Gebäudeteil 13, Nordfassade** (Aufwölbung Außenputz vor Zugang Stiegenhaus 11a/13)

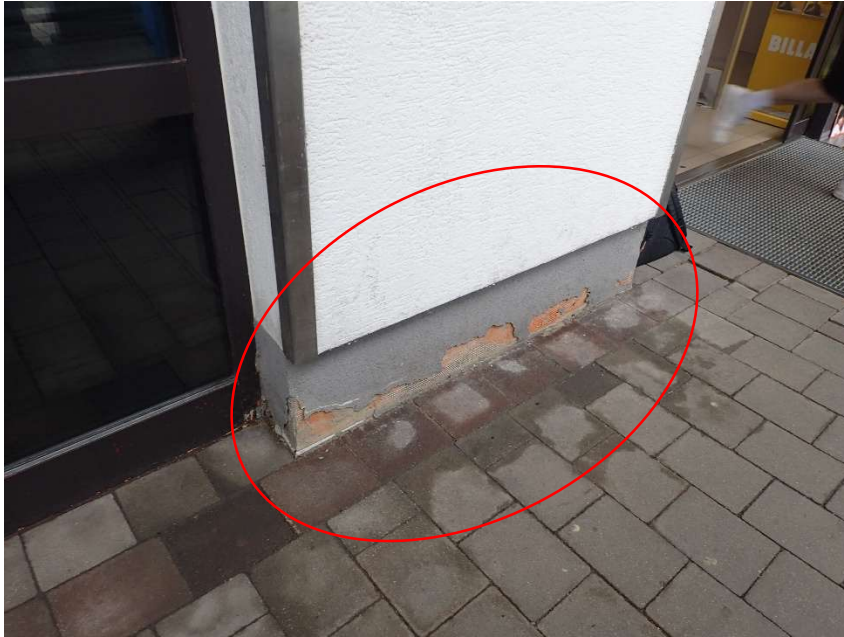
**Gebäudeteil 13, Nordfassade** (abgegangener Sockelputz neben Eingang Supermarkt)

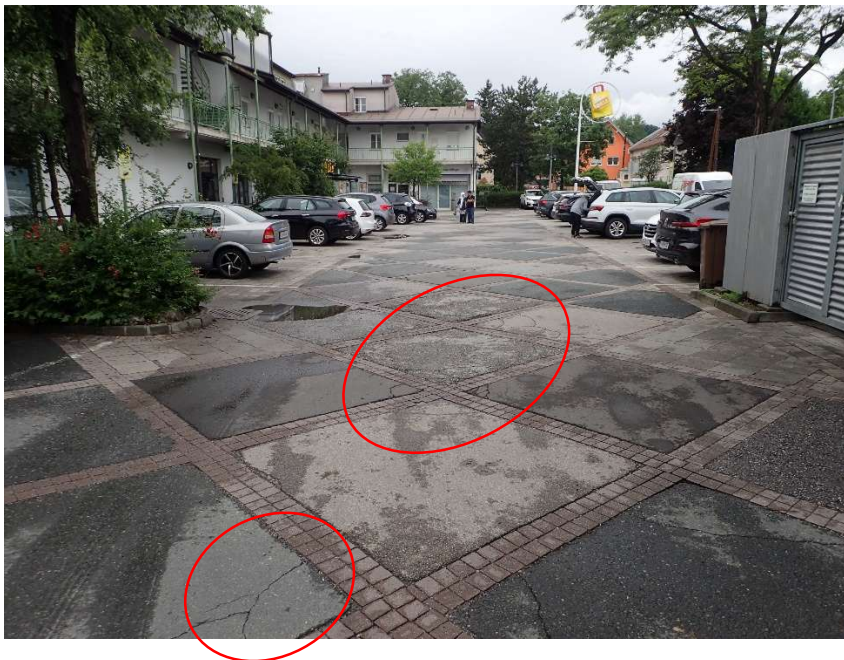
**Außenanlage Nord** (rissige Asphaltflächen, Müllraum)
